ДОСЛІДЖЕННЯ ЕФЕКТИВНОСТІ ПОВТОРНОГО ВИКОРИСТАННЯ БАЛОК  
ПРОГОНОВОЇ БУДОВИ ПІД ЧАС БУДІВНИЦТВА ТИМЧАСОВИХ МОСТІВRESEARCH ON THE EFFICIENCY OF REUSING SPAN BEAMS IN THE CONSTRUCTION OF  
TEMPORARY BRIDGES

**Ключові слова:** тимчасовий міст, збірні залізобетонні мостові балки, міст, відновлення, обстеження, балки прогонової будови, повторне використання.

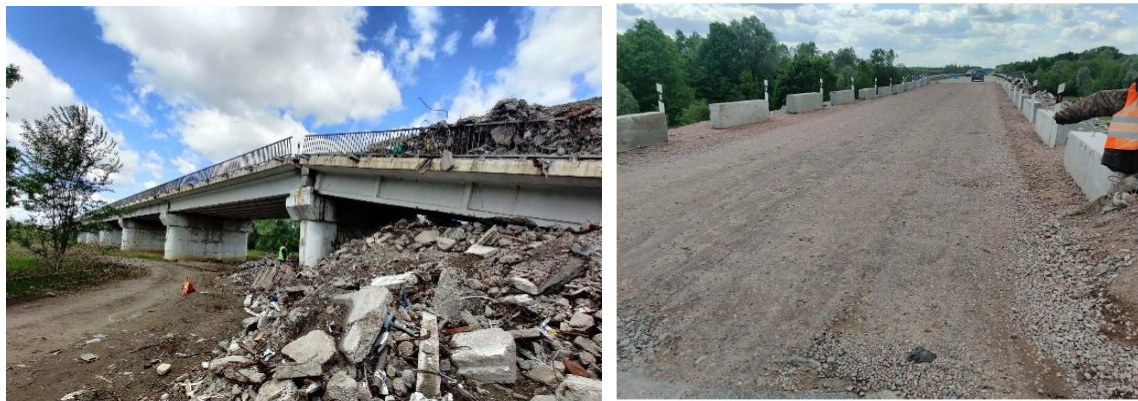
**Рисунок 1** – Загальний вигляд зруйнованого мосту через річку Тетерів.  
**Figure 1** – General appearance of the destroyed bridge over the Teteriv River.

**Вступ.** Внаслідок військової агресії російської федерації проти України, на автодорозі М-07 Київ – Ковель – Ягодин було зруйновано окремі прогони та опори (рис. 1) мостового переходу через річку Тетерів на км 78+850. Міст став непридатним для експлуатації, а його технічний стан за результатними обстеження згідно вимог ДСТУ 9181:2022 було встановлено як стан 5 неприцездатний (табл. 1). Тимчасовий рух транспорту здійснювався по влаштованому насипу з будівельного сміття на залишках зруйнованих прогонів. Рух через міст не забезпечував вимог безпеки руху та був небезпечний, особливо при недотриманні правил дорожнього руху. Автодорога М-07 є стратегічною інфраструктурою для України, вона забезпечує стабільний рух вантажного транспорту з ЄС в бік столиці. Для відновлення руху, було схвалено рішення про капітальний ремонту мостового переходу через, що передбачає залишення існуючих опор, окрім зруйнованих, заміну прогонової будови, влаштування навої монолітної залізобетонної плити, мостового полотна та підходів.

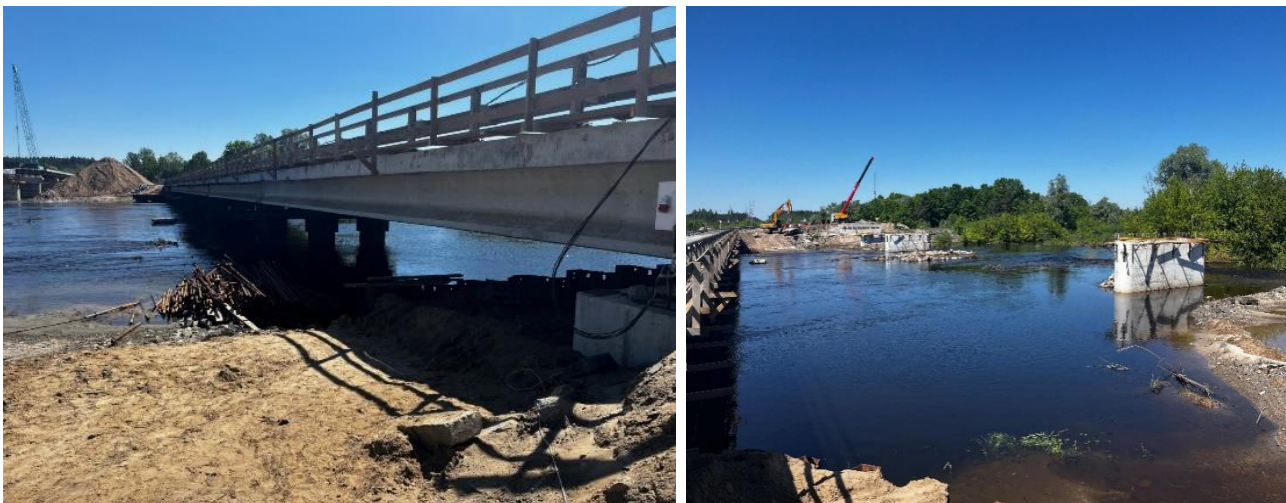
*Рисунок 3 – Будмайданчик під час високого паводку.  
Figure 3 – Construction site during high flood.*

Найвищого підйому навесні рівні води сягають в другій-третьій декаді березня, іноді в лютому або квітні. Максимум зазвичай перевищує меженний рівень на 2,5-3,5 м в середній і нижній течії та на 4-6 м, в роки з високим повноводдям (рис. 3). Тривалість повені в середньому складає 1,5-2,5 місяця. Спад проходить спочатку інтенсивно, потім уповільнюється і закінчується в середньому в кінці квітня-на початку травня. Часто на спаді весняної повені проходять дощові паводки і затягують кінець повені до червня-липня. Тому влаштування тимчасового переїзду на основі насипу з трубами або малого дерев'яного моста стає неможливим.

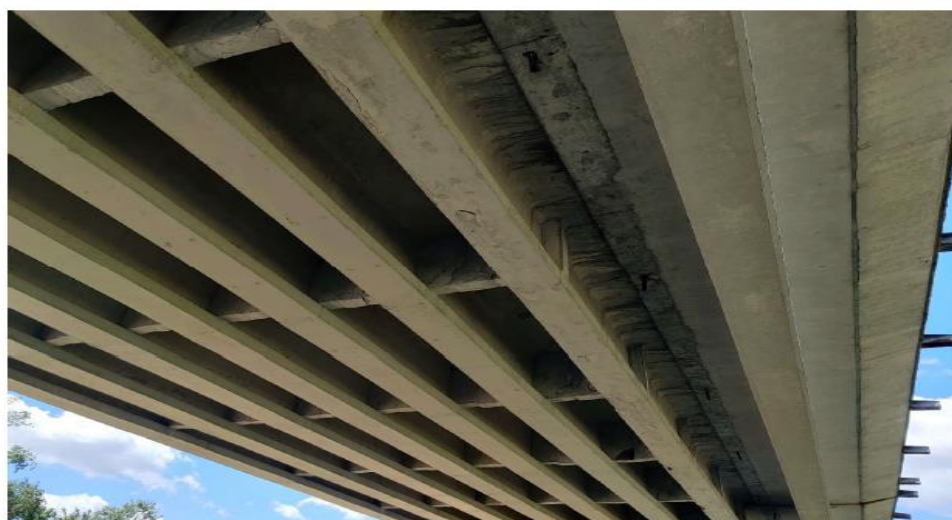
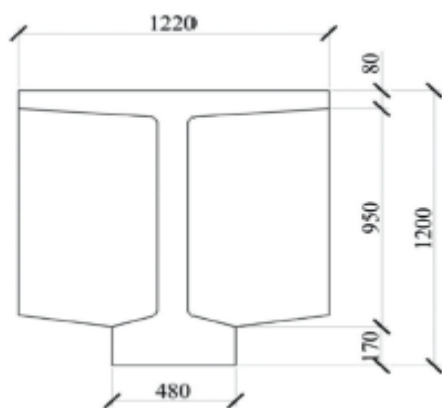
**Рисунок 4** – Прогонова будова, зруйнованого мосту у 2022 році. а – загальний вид на прогонову будову; б – балки ВТП-15; в – балки серії №3.503-12 вип.19.

**Figure 4** – The girder structure of the destroyed bridge in 2022. а – general view of the girder structure; б – VTP-15 beams; в – beams of series No. 3.503-12 issue 19.

Старий міст був побудований в 1965 році, а в 2007 році проведено капітальний ремонт старого мосту. Схема старого мосту 13x22,16 м (рис. 4, а), загальна довжина 290,18 м. У процесі капітального ремонту аварійні балки існуючого мосту були частково замінені на ті, що були в експлуатації з розібраного мосту в с. Іванків. Загалом в поперечному перерізі улаштовано: по 6 збірних залізобетонних діафрагменних попередньо напружених таврових балок довжиною 22,16 м, висотою 1,2 м по типовому проекту ВТП-15 розробки «Укргіпротранс» (рис. 4, б) та по одній додатковій залізобетонній попередньо-напруженій балці довжиною 22,16 м, яка виготовляється в опалубці для уніфікованих балок довжиною 24,0 м по типовому проекту серії 3.503-12 вип.19 (рис. 4в) — в прогонах 0-1, 1-2, 3-4, 5-6, 7-8, 8-9; відповідно по 5 та по 2 балки — в прогонах 2-3; 4-5; 6-7; 9-10; 10-11; 11-12; 12-13. Бетонні поверхні фасадних балок оброблені захисним матеріалом. Поверх балок улаштовано накладну залізобетонну плиту товщиною 23,5 см з монолітного цементобетону підвищеної щільності з маркою по водонепроникності W8.

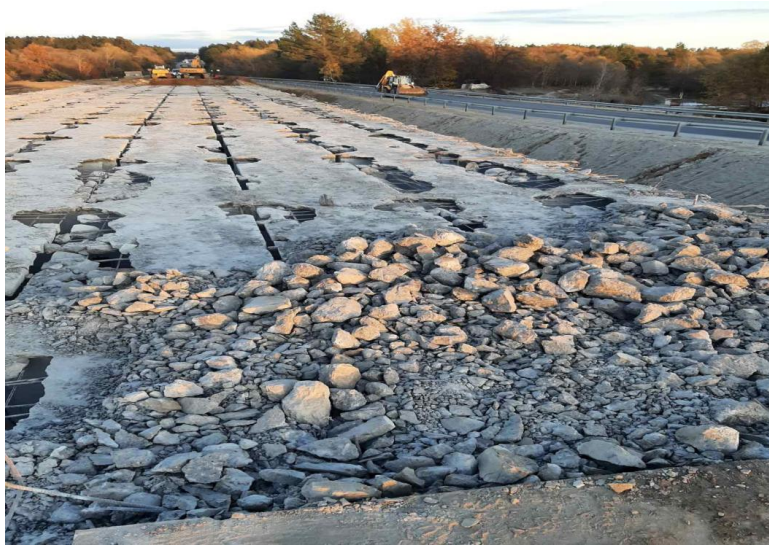
*Рисунок 7 – Розбирання існуючого мосту.  
Figure 7 – Dismantling of the existing bridge.*

Для ефективності повторного використання балок, треба було забезпечити ретельне розбирання існуючою залізобетонною плитою, як вимагає особливу обережність та контроль (рис. 7). В процесі з розбирання плити використовувалися ручні відбійні молотки з обмеженою силою удару. При демонтажі балок використовували кран на гусеничному ході з вантажопідйомністю 150 т. При демонтажі балок використовували домкрати, які влаштовувалися на опорі і полегшували відокремлення без значних пошкоджень. Завдяки ретельному підходу вдалося уникнути значних пошкоджень балок, та забезпечити можливість їх подальшого використання після обстеження.

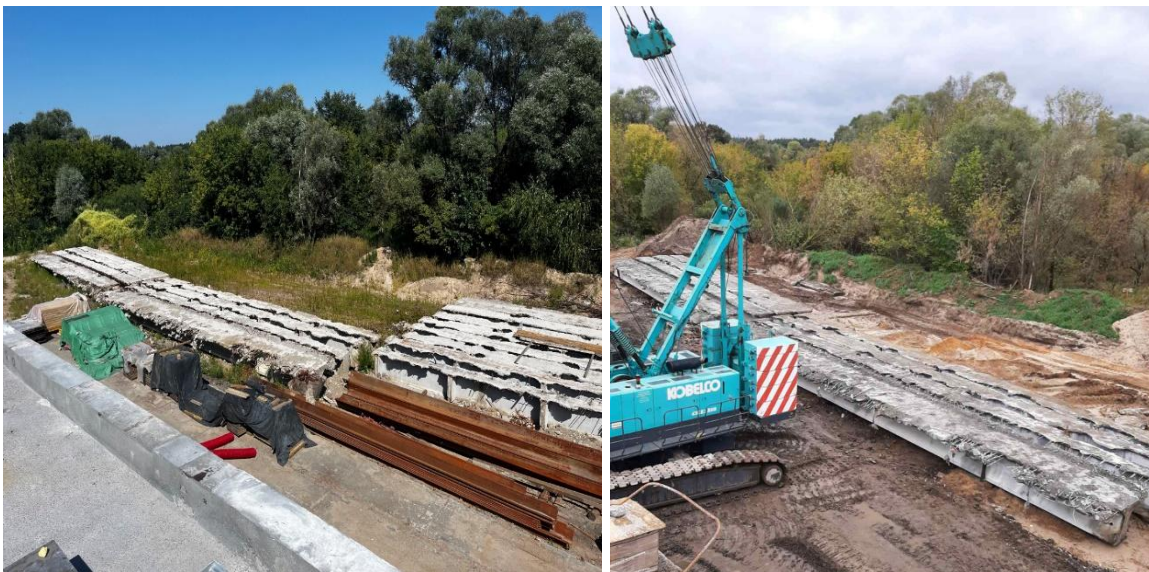
*Рисунок 8 – Демонтаж та складання залізобетонних балок на будмайданчику.  
Figure 8 – Dismantling and assembly of reinforced concrete beams at the construction site.*

Балки, що підлягали обстеженню, знаходились на території будмайданчику (рис. 8). Балки зберігалися у штабелях під відкритим небом 2 роки, і тому не так сильно вражені корозією. Балки зберігаються під відкритим небом.

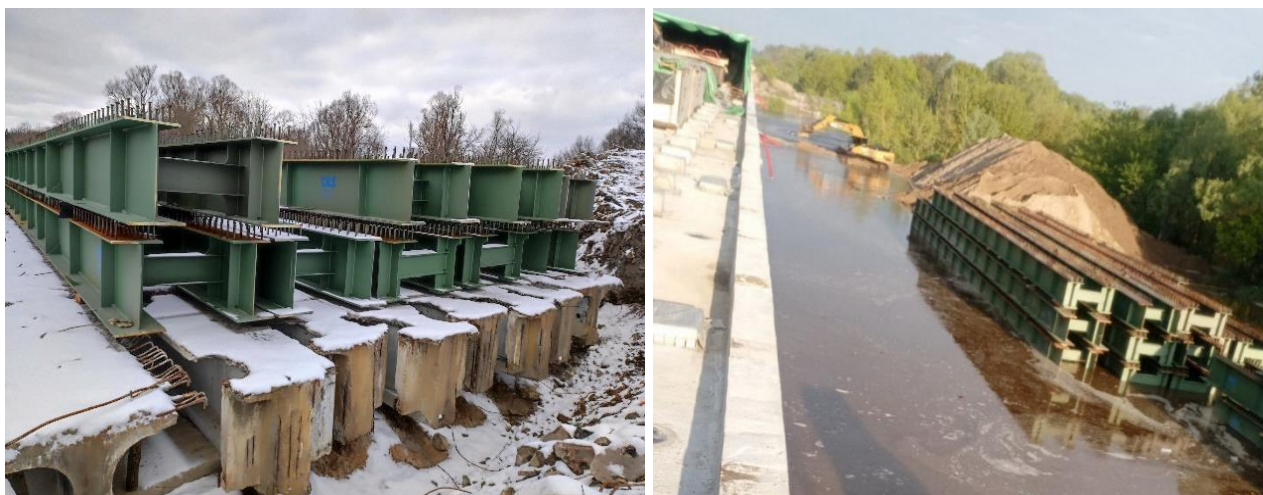
*Рисунок 9* – Зберігання нової прогонової будови на демонтованих балках.

*Figure 9* – Storage of the new span structure on dismantled beams

Також зверху на дерев'яних підкладках зберігалася нова металева прогонова будова (рис. 9). Під час паводку 2023, залізобетонні балки були під водою, а нова металева прогонова будова тільки частково, унаслідок цього стало можливим уникнути значних дефектів на металевій прогоновій будові. Загальна кількість демонтованих балок першого етапу капітального ремонту — 28 шт. балок ВТІ-15, та 7 шт. балок серії №3.503-12 вип.19. З них для будівництва тимчасового моста потрібно було відібрати 30 шт.

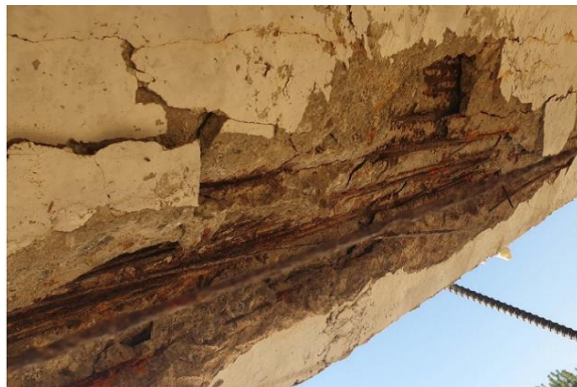
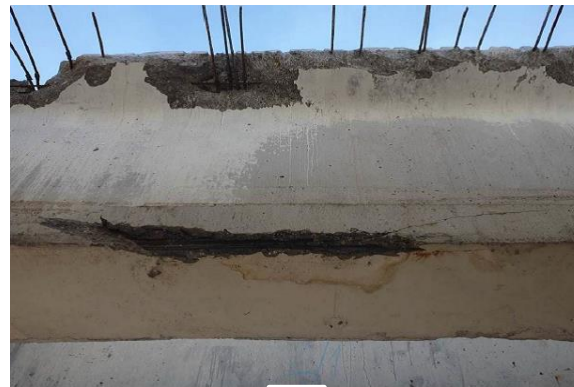
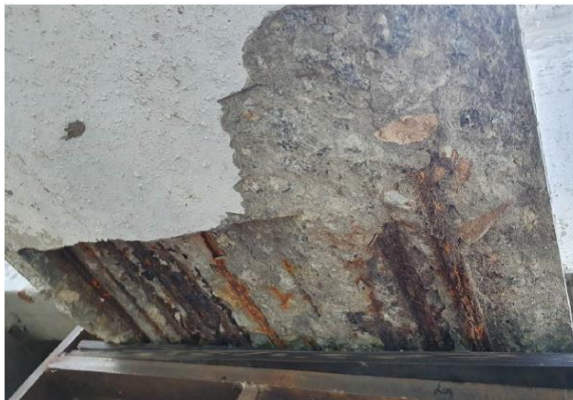
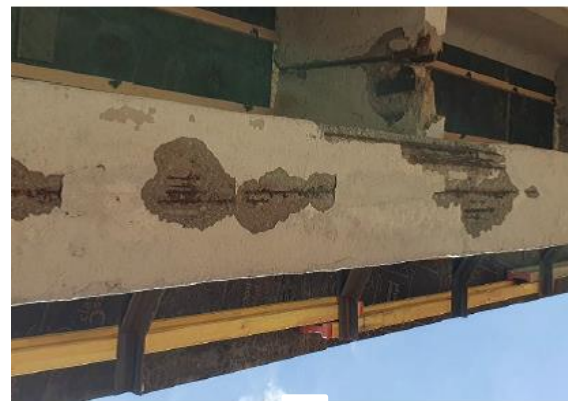
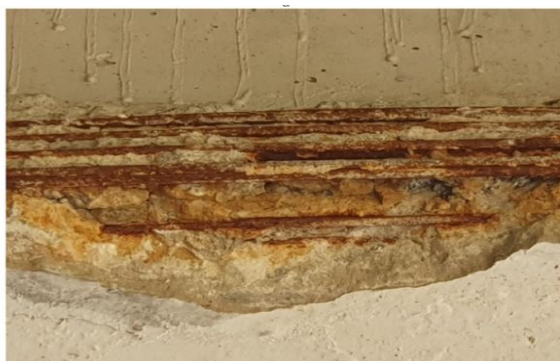
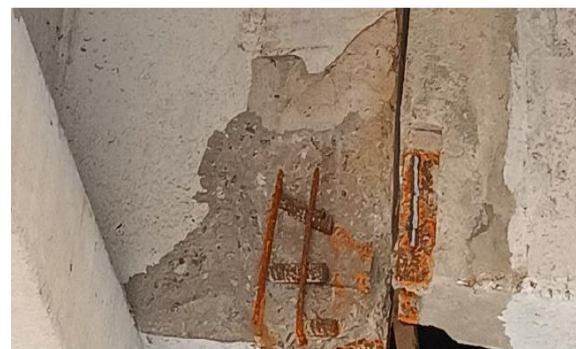
- Окремі місця тотального руйнування бетону полиць балок глибиною. Корозія арматури з втратою площі арматури від 20% до 100%. Дефект в основному виник при розбиранні та демонтажі балок.

- Окремі місця руйнування бетону глибиною 5...15 см з оголенням та корозією армування. Корозія арматури з втратою площі арматури від до 60%.
- Чисельні ділянки з розтріскуванням та відшаруванням захисного шару бетону.

- Тріщини з розкриттям від 0,1 до 10 мм. Крізь окремі тріщини фільтрується вода.
- Фільтрація води з вилуговуванням бетону. Фільтрація спостерігається в багатьох місцях балок. Дефект розвивається, внаслідок чого відбувається руйнування захисного шару бетону.

- Фільтрація води з вилуговуванням бетону та продуктами іржі в місцях розташування закладних виробів. Дефект інтенсивна розвивається.
- Окремі відколи бетону без оголення арматури. Дефект в основному виник при розбиранні та демонтажі балок.

**Рисунок 10** – Основні дефекти залізобетонних балок повторного використання:

а – скол бетону з оголенням та обривом (корозійним руйнуванням); б – руйнування бетону верхньої плити, сколи бетону нижньої полицки; в – скол бетону та корозія стержнів напруженої арматури в приопорній зоні; г – сколи бетону на торцях балок з оголенням та корозією арматури; д – скол бетону нижньої полицки з оголенням та корозією стержнів напруженої арматури; е – руйнування бетону діафрагм.

**Figure 10** – Main defects of reused reinforced concrete beams:

а – concrete spalling with exposure and breakage (corrosion failure); б – concrete spalling of the upper slab, concrete spalling of the lower shelf; в – concrete spalling and corrosion of prestressed reinforcement bars in the support zone; д – concrete spalling at the ends of the beams with exposure and corrosion of reinforcement; е – concrete spalling of the lower shelf with exposure and corrosion of prestressed reinforcement bars; е – concrete spalling of the diaphragms.

До повторного використання без ремонтних допускаються балки, що знаходяться в експлуатаційному стані 1,2 згідно з ДСТУ-Н Б В.2.3-23:2009. Якщо балки знаходяться в експлуатаційному стані 3, 4, необхідно проводити ремонтні роботи з підвищення експлуатаційного стану. Доцільність проведення робіт визначається проведенням техніко-економічного розрахунку.

За результатами обстеження більшість балок знаходяться в експлуатаційному стані 3, 4 та потребують ремонтні роботи для використання в тимчасовому мості. Вирішено влаштувати залізобетонну монолітну плиту з стикуванням арматурних випусків балок. Всі роботи з влаштуванням прогонових будов з балками повторного використання виконувалися згідно розробленого проекту, та були успішно використані.

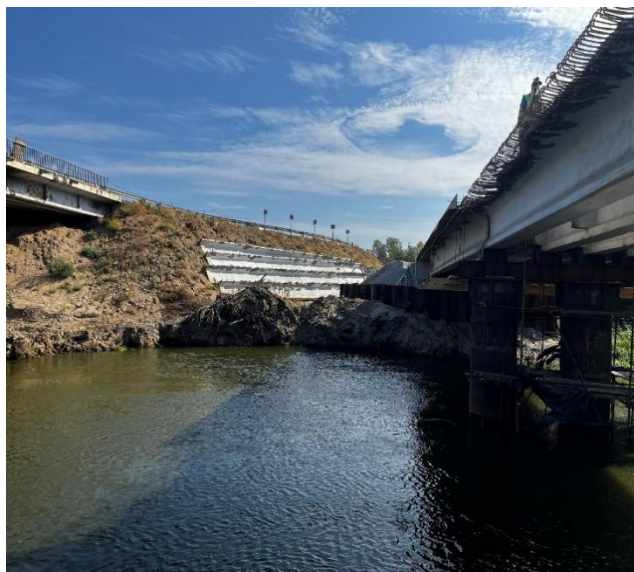
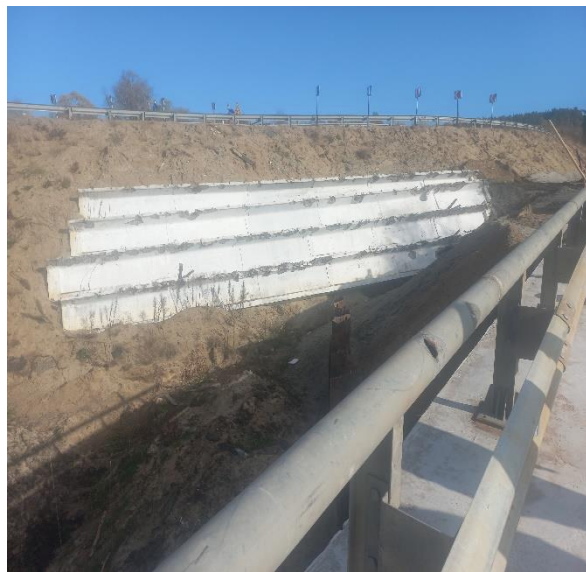
**Рисунок 11** – Використання балок ВТП-15 для укріплення конусу тимчасового об'їзду.  
**Figure 11** – Using VTP-15 beams to reinforce the temporary detour cone.

Деякі балки проекту ВТП-15 були задіяні для укріплення конусу на першому етапі (рис. 11). Так як влаштування конуса на тимчасовому об'їзді не можливо виконати за діючими вимогами, а влаштування шпунту матеріально затратно. Після демонтажу було проведено візуального огляд балок, та відібрано балки з значними дефектами які впливають на несучу здатність балок і знаходяться в експлуатаційному стані 4 та 5. Та ними було укріплено конус, унаслідок цього витрати мінімальні.
