**АКТУАЛЬНІСТЬ ЗАСТОСУВАННЯ МЕТИЛМЕТ АКРИЛАТНИХ КОМПОЗИЦІЙ ДЛЯ
РЕМОНТУ ДЕФЕКТНИХ ЗАЛІЗОБЕТОННИХ БАЛОК АВТОДОРОЖНИХ МОСТІВ
В ЕКСПЛУАТАЦІЙНИХ УМОВАХ**

**RELEVANCE OF USING METHYL METHACRYLATE COMPOSITES FOR REPAIRING
DEFECTIVE REINFORCED CONCRETE BRIDGE BEAMS UNDER SERVICE CONDITIONS**

Об'єкт дослідження: дефектні залізобетонні балки прогонових будов мостів.

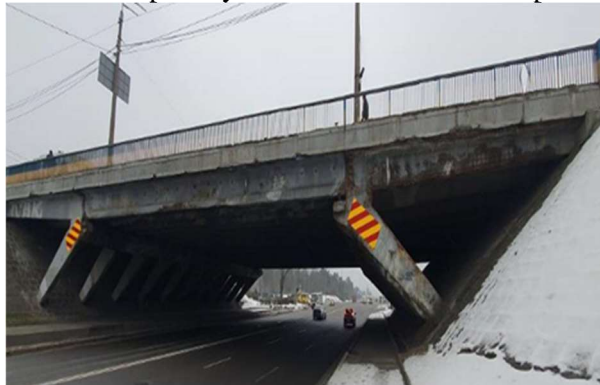
Рисунок 1 – Вид на фасад шляхопроводу

Figure 1 – View of the overpass facade

Шляхопровід однопрогоновий, з повною довжиною 49,8 м, за схемою 1x22,26 м, загальна ширина проїзної частини становить 28,0 м. Призначений для пропуску 6-ти смуг руху автомобільного транспорту та двох колій трамвайного руху.

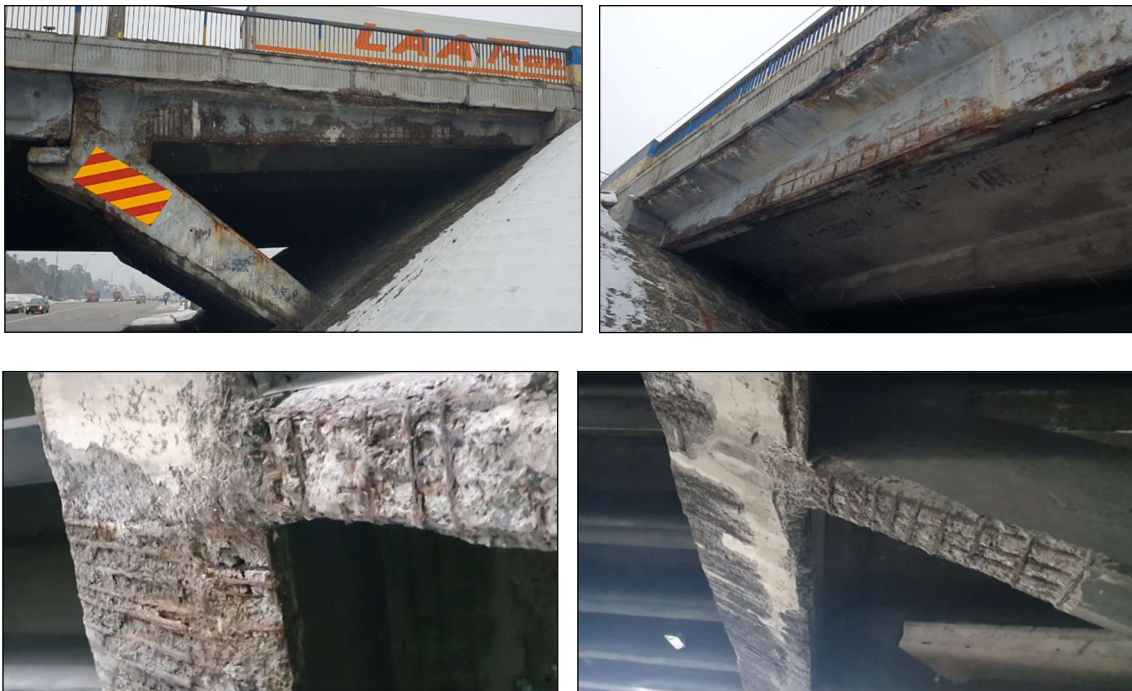
На рис. 3 наведено дефекти рамних конструкцій, які бувають у вигляді тріщин, сколів бетону з оголенням та корозією арматури.

Результати обстежень показали, що прогонова будова містить дефекти та пошкодження, що характерні по всій її довжині. Причиною появи дефектів є незадовільний стан системи водовідводу та гідроізоляції, а також результатом ударів негабаритного автомобільного транспорту.

Рисунок 3 – Тріщини, сколи бетону з оголенням та корозією арматури рамної конструкції шляхопроводу

Figure 3 – Cracks and concrete spalling with exposure and corrosion of the reinforcement in the frame structure of the overpass
