ДОСЛІДЖЕННЯ КОНСТРУКТИВНИХ ОСОБЛИВОСТЕЙ ПРОГОНОВИХ БУДОВ ЗІ
СТРУНОБЕТОНУ

STUDY OF THE STRUCTURAL FEATURES OF STRING-CONCRETE SPAN
STRUCTURES

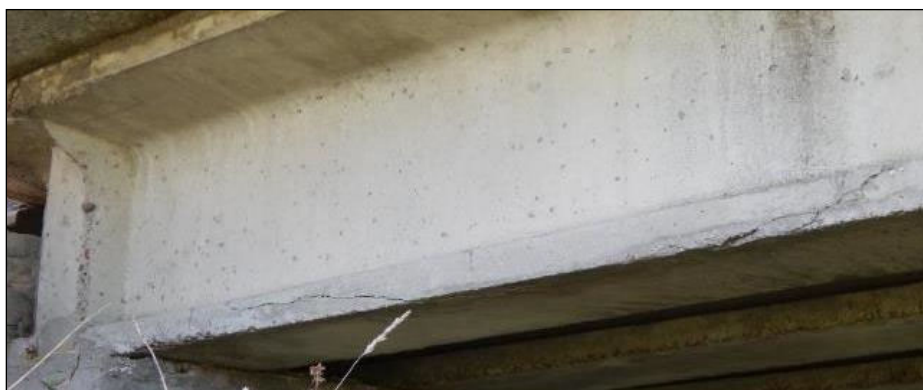
Рисунок 1 — Силлові тріщини в тілі балки прогонової будови
Figure 1 — Force cracks in the beam body of a span structure

- тріщини від усадки в поверхневих шарах бетону, які зазвичай мають хаотичний характер, невелику довжину та незначне розкриття;
- силові тріщини, які виникають від дії головних розтягуючих напружень. Поява таких тріщин свідчить про порушення роботи конструкції;

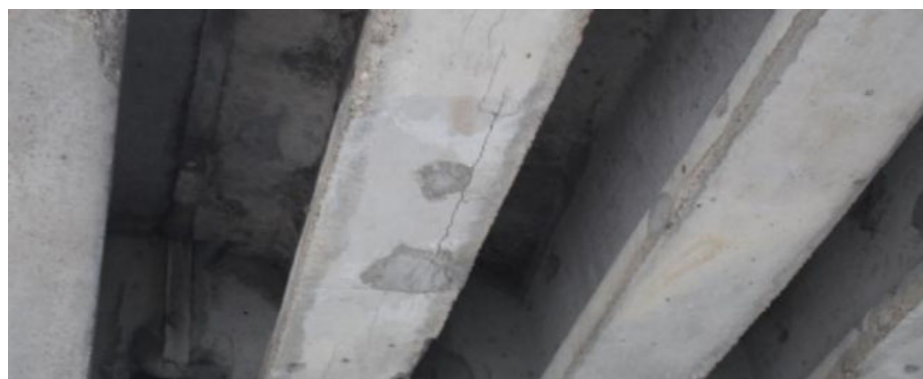
Рисунок 2 — Тріщини на нижній грані балки прогонової будови, утворені внаслідок корозії арматури
Figure 2 — Cracks on the lower face of a girder beam in a span structure caused by corrosion of reinforcement

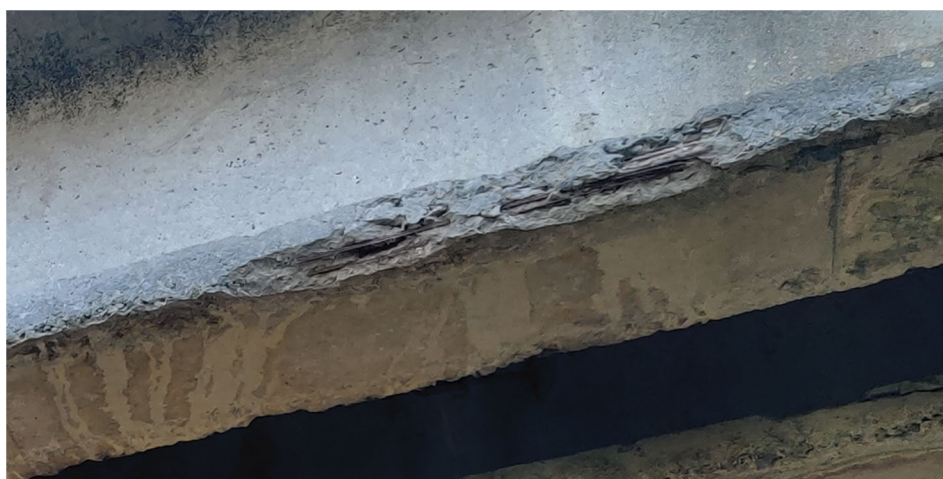
Рисунок 3 — Руйнування захисного шару бетону із оголенням та корозією струн
Figure 3 — Failure of the concrete protective layer with exposure and corrosion of the strings

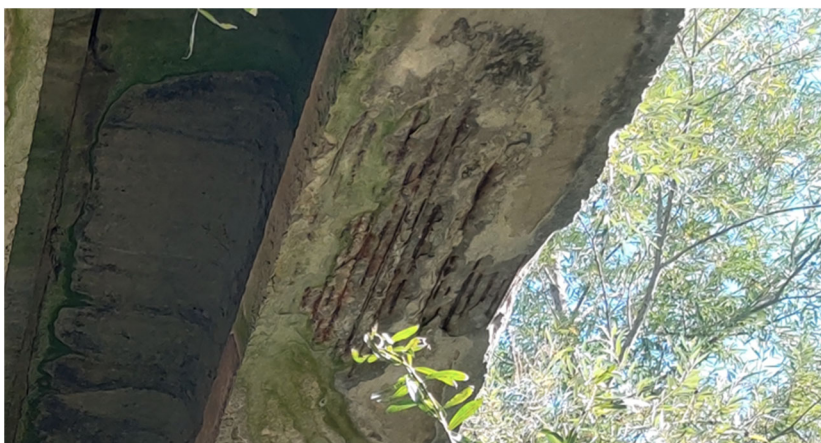
Рисунок 4 — Руйнування захисного шару бетону із оголенням та корозією струн спричинене інтенсивним замоканням бетону та недостатньою товщиною захисного шару бетону
Figure 4 — Failure of the concrete protection layer with exposure and corrosion of the strings caused by intensive wetting of the concrete and insufficient thickness of the concrete protection layer

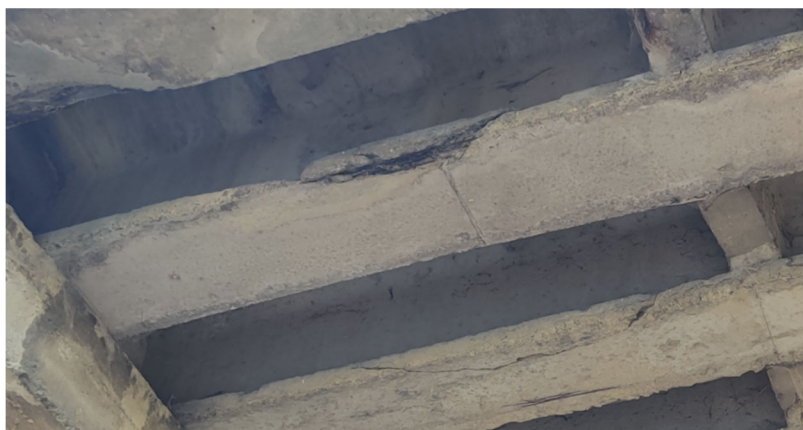
Рисунок 5 — Характерні відколи бетону утворені внаслідок розриву струн
Figure 5 — Characteristic concrete spalling caused by string breakage

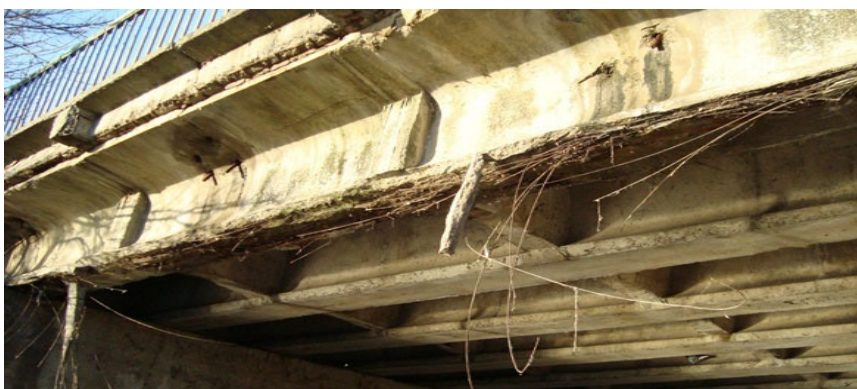
Рисунок 6 — Обрив струн балки
Figure 6 — Breakage of the beam strings

Вищевказані недоліки викликають обриви дротів у балках за цими типовими проектами, руйнування з'єднань діафрагм. В Україні зафіксовано ряд обвалів балок прогонових будов за типовими проектами «ВТП-15», «ВТП-16» навіть від власної ваги. Як правило, руйнуються крайні балки прогонів, які зазнають значного замокання під час відведення води з проїзної частини до її країв, де внаслідок недосконалої системи водовідведення і невдалої конструкції тротуарів вода потрапляє на бічні поверхні цих балок. Хлориди, які знаходяться у протиожеледних матеріалах, підвищують хімічну агресивність води.
